# Dossier Technique Immobilier

Numéro de dossier : 25/1561/RÖETHLISBERGER

Adresse : ..... **7 Grande Rue**

Commune : ..... **25470 CHARMAUVILLERS**  
**Section cadastrale AC, Parcelle(s) n°**  
**113 et 114**

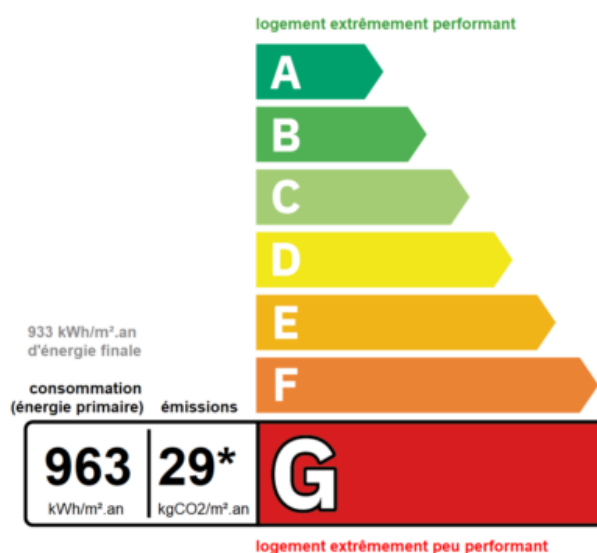
## Performance énergétique

Le niveau de consommation énergétique dépend de l'isolation du logement et de la performance des équipements.  
Pour l'améliorer, voir pages 4 à 6

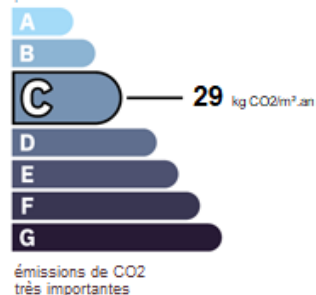
Ce logement émet 1775 kg de CO<sub>2</sub> par an, soit l'équivalent de 9195 km parcourus en voiture.  
Le niveau d'émissions dépend principalement des types d'énergies utilisées (bois, électricité, gaz, fioul, etc.)

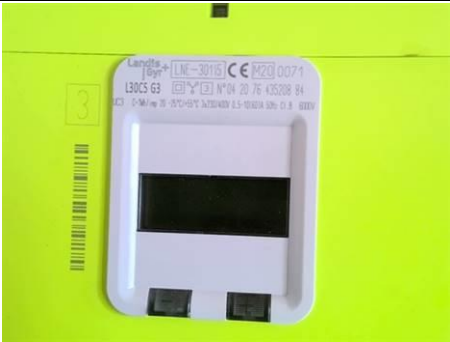
| | Photo du Compteur électrique |

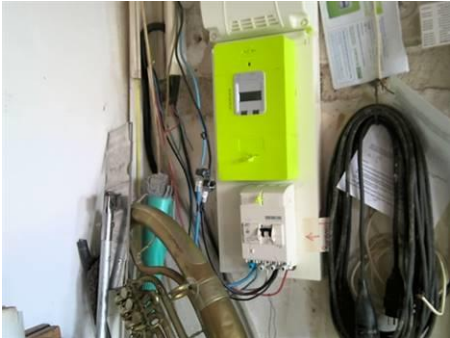
| | <p>Photo PhEle001</p> <p>Libellé de l'anomalie : B2.3.2 a L'installation électrique, située entre les bornes aval du disjoncteur de branchement non différentiel et les bornes aval du (des) dispositif(s) de protection différentielle protégeant l'ensemble de l'installation électrique, n'est pas de classe II ou ne présente pas une isolation équivalente à la classe II.</p> <p>Remarques : La liaison entre le disjoncteur de branchement non différentiel et les bornes aval des dispositifs différentiels protégeant l'installation n'est pas de classe II ; Faire intervenir un électricien qualifié afin de remplacer la liaison</p> |

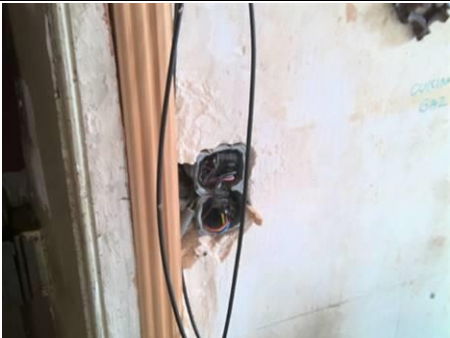
| | <p>Photo PhEle002<br/>Libellé de l'anomalie : B7.3 a L'Enveloppe d'au moins un matériel est manquante ou détériorée.<br/>Remarques : Présence de matériel électrique en place dont l'enveloppe présente des détériorations ; Faire intervenir un électricien qualifié afin de remplacer les matériels présentant des détériorations</p> |

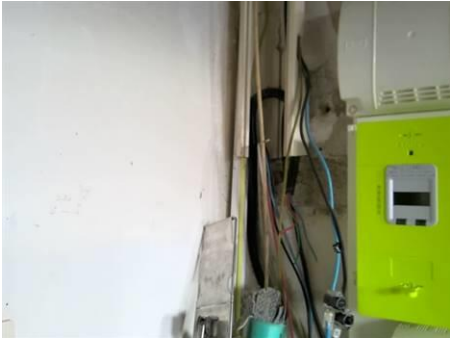
| | <p>Photo PhEle003<br/>Libellé de l'anomalie : B8.3 e Au moins un conducteur isolé n'est pas placé sur toute sa longueur dans un conduit, une goulotte ou une plinthe ou une huisserie, en matière isolante ou métallique, jusqu'à sa pénétration dans le matériel électrique qu'il alimente.<br/>Remarques : Présence de conducteurs électriques non protégés mécaniquement ; Faire intervenir un électricien qualifié afin d'installer des protections mécaniques sur les conducteurs non protégés</p> |

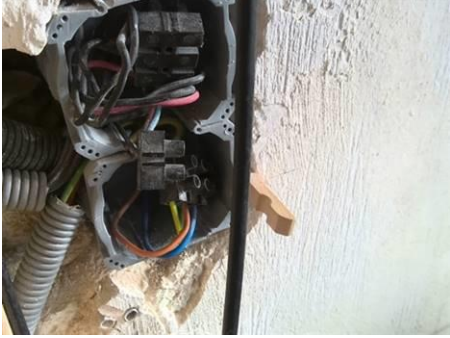
| | <p>Photo PhEle004<br/>Libellé de l'anomalie : B7.3 d L'installation électrique comporte au moins une connexion avec une partie active nue sous tension accessible.<br/>Remarques : Présence de connexion de matériel électrique présentant des parties actives nues sous tension ; Faire intervenir un électricien qualifié afin de remplacer les matériels présentant des parties actives nues sous tension</p> |

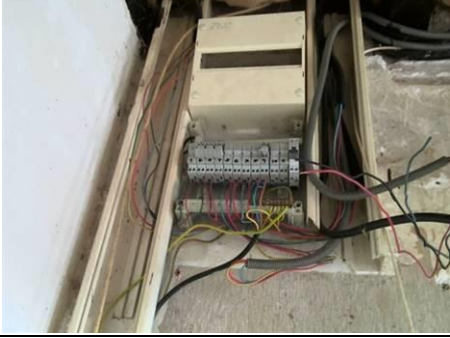
| | <p>Photo PhEle005<br/>Libellé de l'anomalie : B7.3 e L'installation électrique comporte au moins un dispositif de protection avec une partie active nue sous tension accessible.<br/>Remarques : Présence de dispositif de protection de matériel électrique présentant des parties actives nues sous tension ; Faire intervenir un électricien qualifié afin de remplacer les matériels présentant des parties actives nues sous tension</p> |

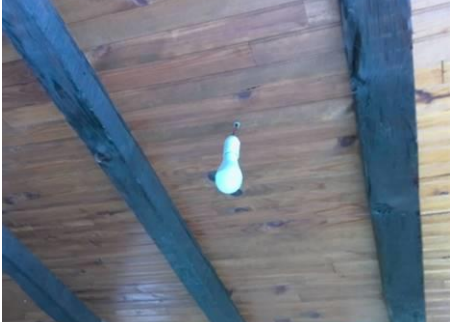
| | <p>Photo PhEle006<br/>Libellé de l'anomalie : B8.3 a L'installation comporte au moins un matériel électrique vétuste.<br/>Remarques : Présence de matériel électrique vétuste (douilles, interrupteurs, socles de prise...) ; Faire intervenir un électricien qualifié afin de remplacer les matériels électriques vétustes</p> |

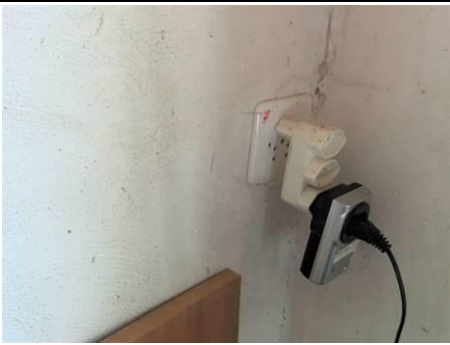
| | <p>Photo PhEle008</p> <p>Libellé de l'anomalie : B3.3.6 a1 Au moins un socle de prise de courant ne comporte pas de broche de terre.</p> <p>Remarques : Présence de circuits électriques non équipés de conducteurs de protection ; Faire intervenir un électricien qualifié afin d'installer des conducteurs de protection sur les circuits qui n'en sont pas équipés</p> |

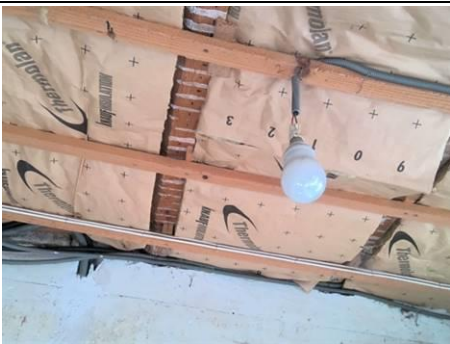
| | <p>Photo PhEle009</p> <p>Libellé de l'anomalie : B3.3.6 a3 Au moins un circuit (n'alimentant pas des socles de prises de courant) n'est pas relié à la terre.</p> <p>Remarques : Présence de circuits électriques non équipés de conducteurs de protection ; Faire intervenir un électricien qualifié afin d'installer des conducteurs de protection sur les circuits qui n'en sont pas équipés</p> |

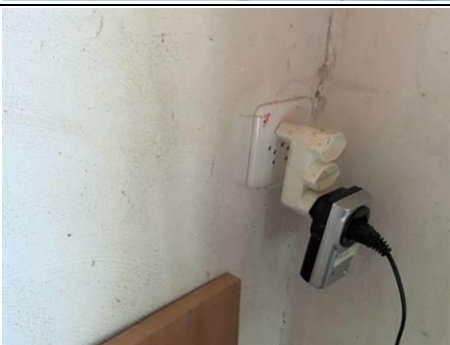
| | <p>Photo PhEle010</p> <p>Libellé de l'information complémentaire : B11 b2 Au moins un socle de prise de courant n'est pas de type à obturateur</p> <p>Remarques : Présence de socles de prises non équipés d'obturateur ; Faire intervenir un électricien qualifié afin de remplacer les socles de prises non équipés d'obturateur par des socles de prises à obturateur</p> |

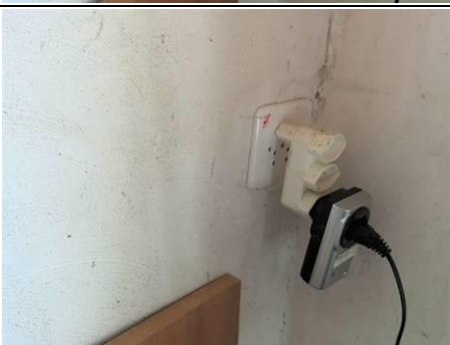
| | <p>Photo PhEle011</p> <p>Libellé de l'information complémentaire : B11 c2 Au moins un socle de prise de courant ne possède pas un puits de 15 mm.</p> <p>Remarques : Socles de prise de courant non équipé de puits de 15mm</p> |

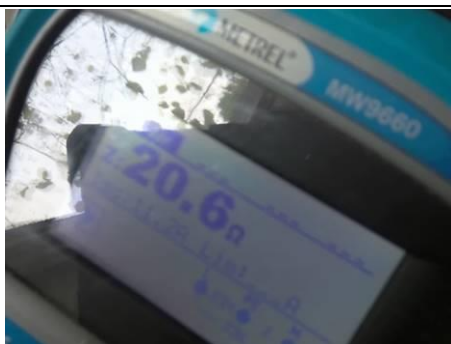
Photo PhEle012

Libellé du point de contrôle : B3.3.1 d La valeur de la résistance de la prise de terre

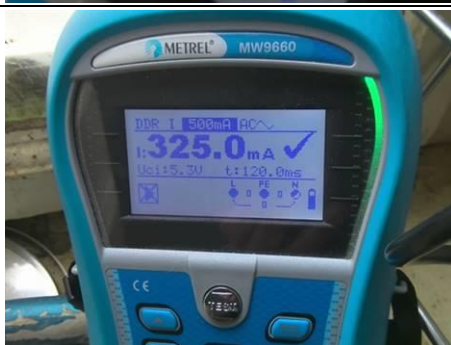
Photo PhEle013

Libellé du point de contrôle : B2.3.1 h
