## Dossier Technique Immobilier

Numéro de dossier : 25/SCJ/1785/RÖETHLISBERGER  
Date du repérage : 03/11/2025

## Résumé de l'expertise n° 25/SCJ/1785/RÖETHLISBERGER

**Rapport de mission de repérage des matériaux et produits contenant de l'amiante à intégrer au dossier technique « amiante »  
(Listes A et B de l'annexe 13-9 du Code de la Santé publique)**

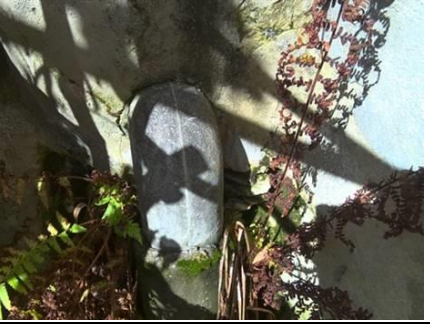
**- des matériaux et produits de la liste B contenant de l'amiante sur jugement de l'opérateur : Conduit en fibres-ciment (Extérieur) pour lequel il est recommandé de réaliser une action corrective de premier niveau.\***

| Localisation | Identifiant + Description | Conclusion (justification) | Etat de conservation** et préconisations* | Photo |
|---|---|---|---|---|
| Extérieur | Identifiant: M001<br>Description: Conduit en fibres-ciment<br>Liste selon annexe.13-9 du CSP: B | Présence d'amiante (Sur jugement de l'opérateur) | Matériau non dégradé<br><br><b>Résultat</b> AC1**<br><br><b>Préconisation :</b> Il est recommandé de réaliser une action corrective de premier niveau. | |

| | Photo n° PhA001<br>Localisation : Extérieur<br>Ouvrage : 6 - Conduits et accessoires intérieurs - Conduits de fluides (air, eau, vapeur, fumée, échappement, autres fluides)<br>Partie d'ouvrage : Conduit en fibres-ciment<br>Description : Conduit en fibres-ciment<br>Localisation sur croquis : M001 |

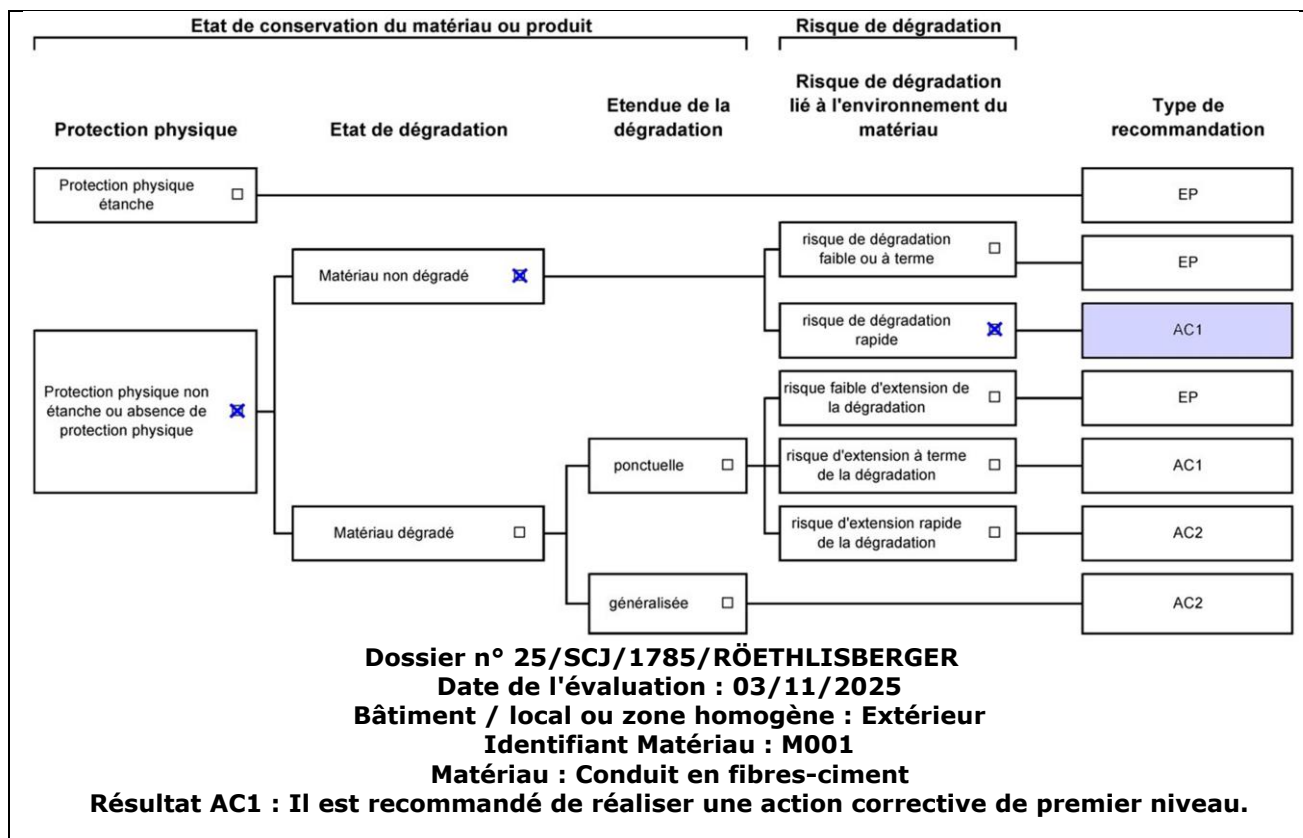
**Grilles d'évaluation de l'état de conservation des matériaux ou produit de la liste B**

**Critères d'évaluation de l'état de conservation des matériaux ou produit de la liste B**
